| <b>Relatório Diário de Obra e Relatório Fotográfico</b> | | <b>RDO nº:</b> | <b>03</b> |
| | | <b>Contrato:</b> | 057/CMVA/2022 |
| <b>Obra:</b> | REFORMA E AMPLIAÇÃO DO PRÉDIO DA CÂMARA MUNICIPAL DE VALE DO ANARI | | <b>Prazo Contratual:</b> 150 dias |
| <b>Local:</b> | RUA BOA VISTA, Nº 2678, CENTRO – VALE DO ANARI | | <b>Data do Relatório:</b> 28/01/2023 á 08/02/2023 |

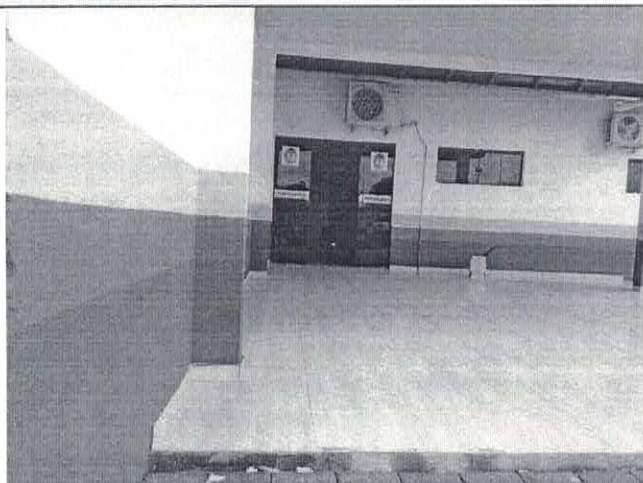
1. Execução da pintura externa;

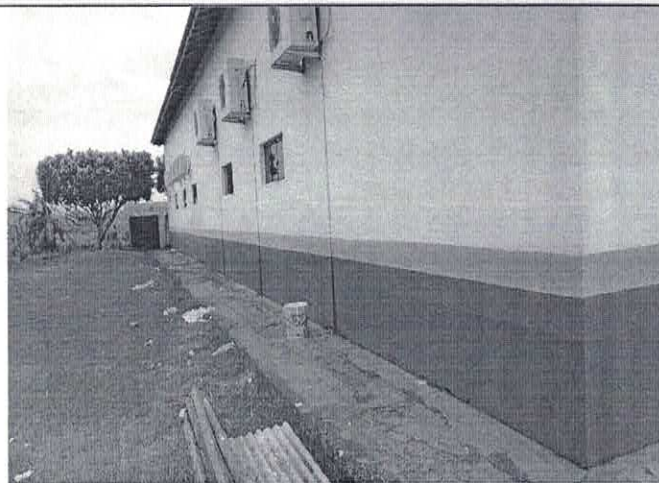
2. Execução da pintura externa;

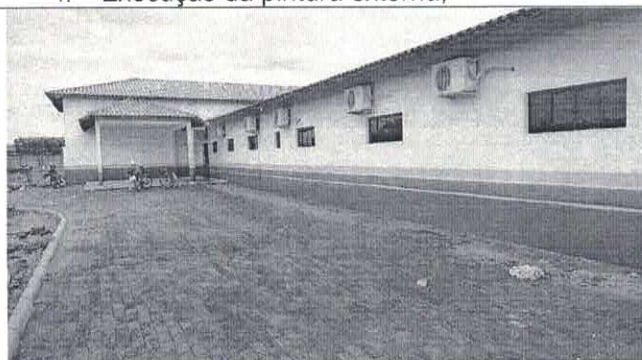
3. Execução da pintura externa;

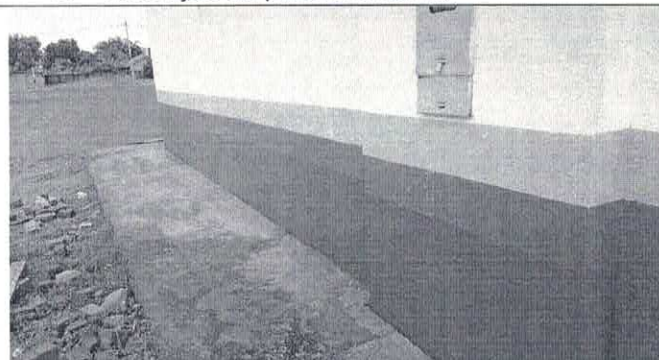
4. Execução da pintura externa;

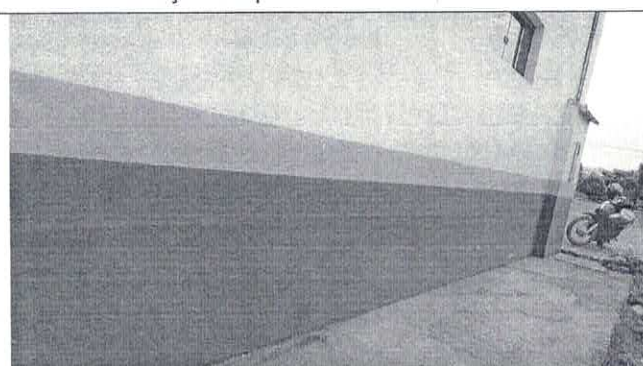
5. Execução da pintura externa;

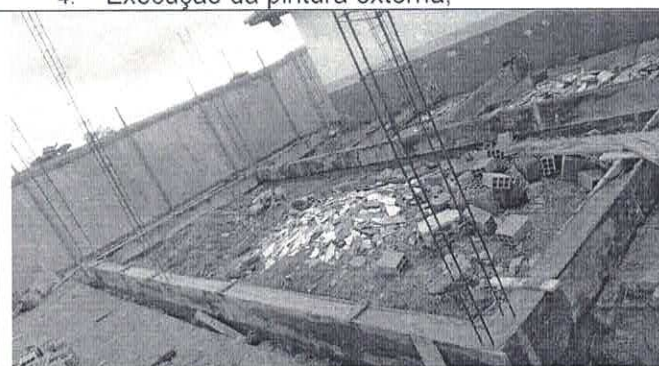
6. Concretagem das vigas baldrame;

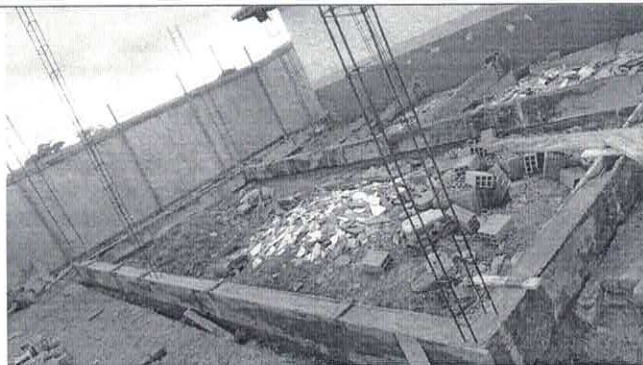
7. Execução das vigas baldrame;

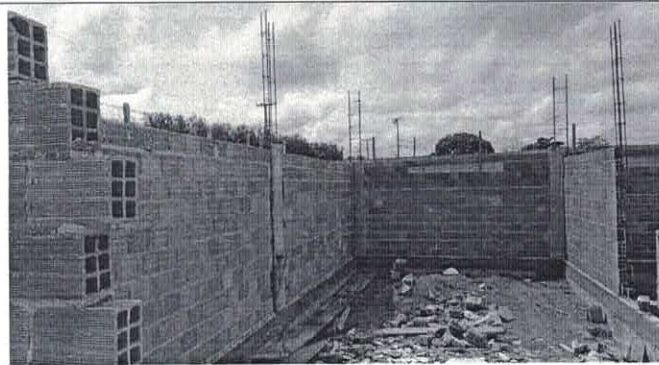
8. Execução da alvenaria de vedação;

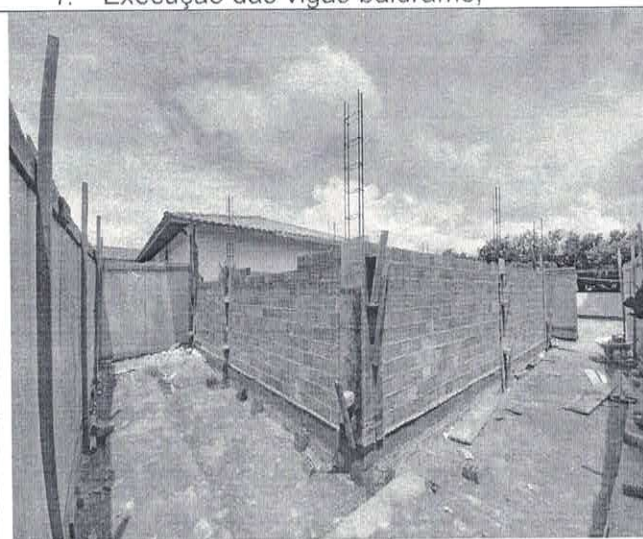
9. Execução da alvenaria de vedação;

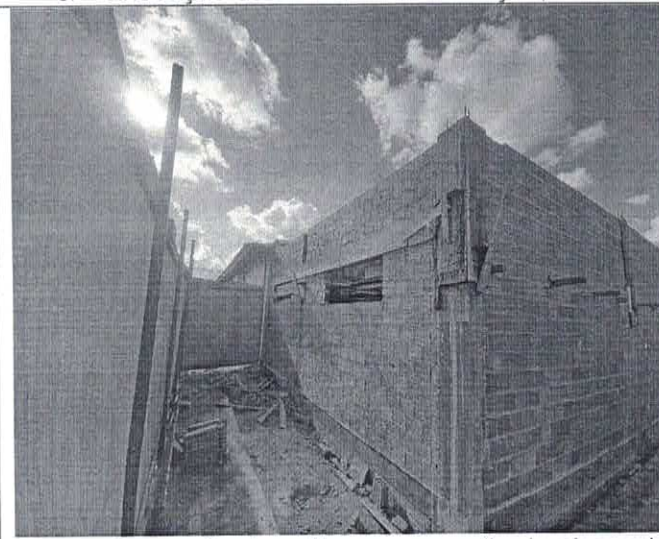
10. Execução dos pilares, execução da alvenaria de vedação e viga respaldo;

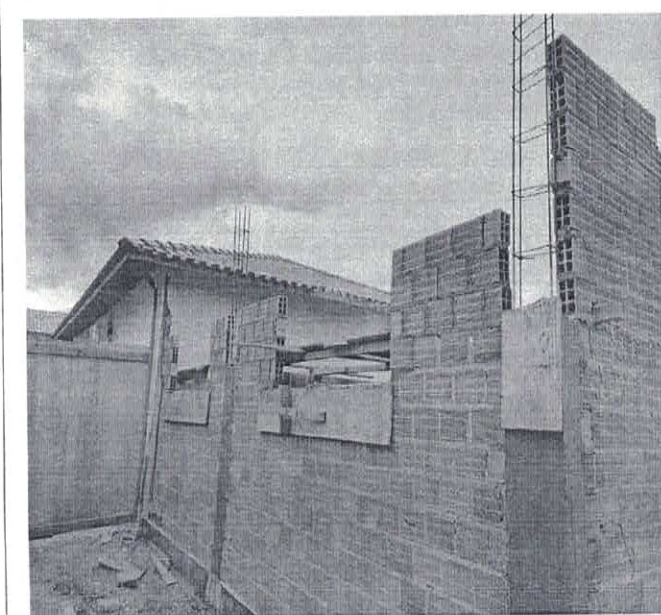
11. Execução dos pilares, verga e contraverga e execução da alvenaria de vedação;

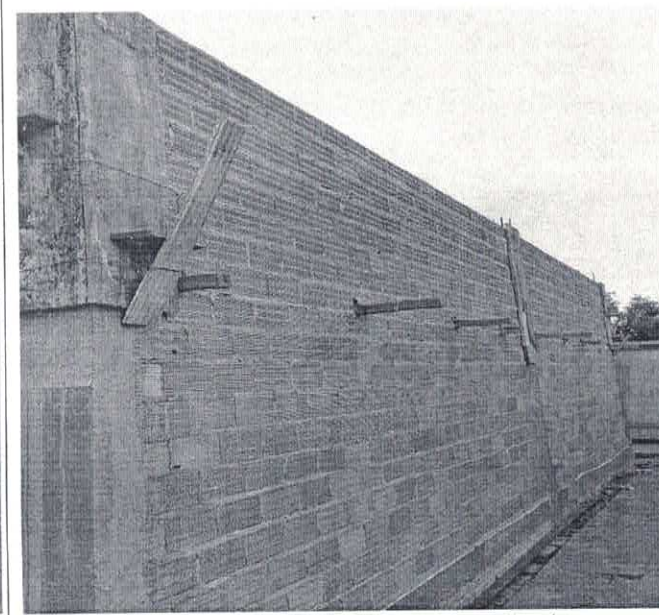
12. Execução dos pilares e execução da alvenaria de vedação;

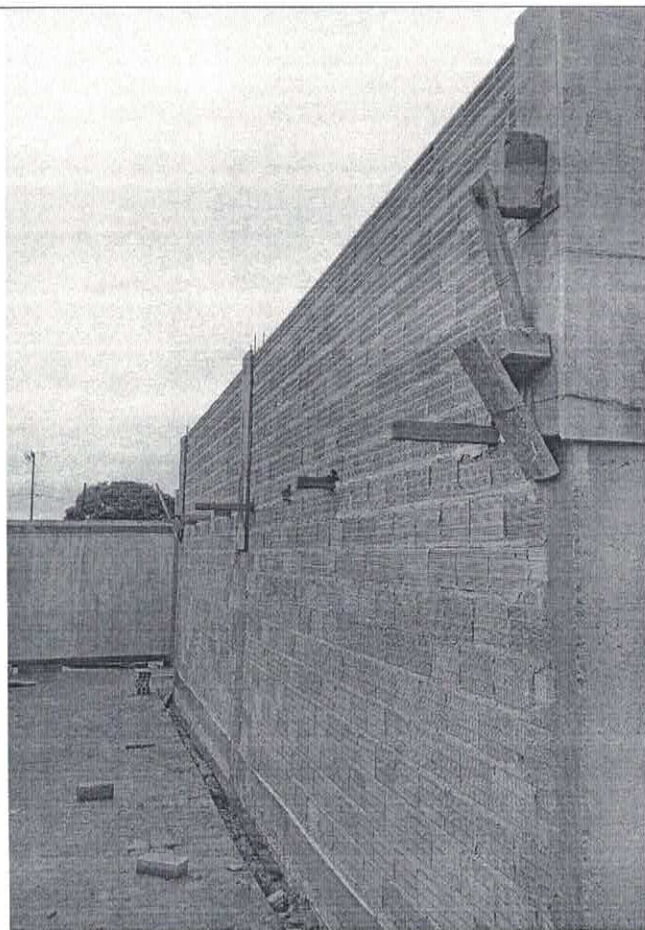
13. Execução dos pilares e execução da alvenaria de vedação;

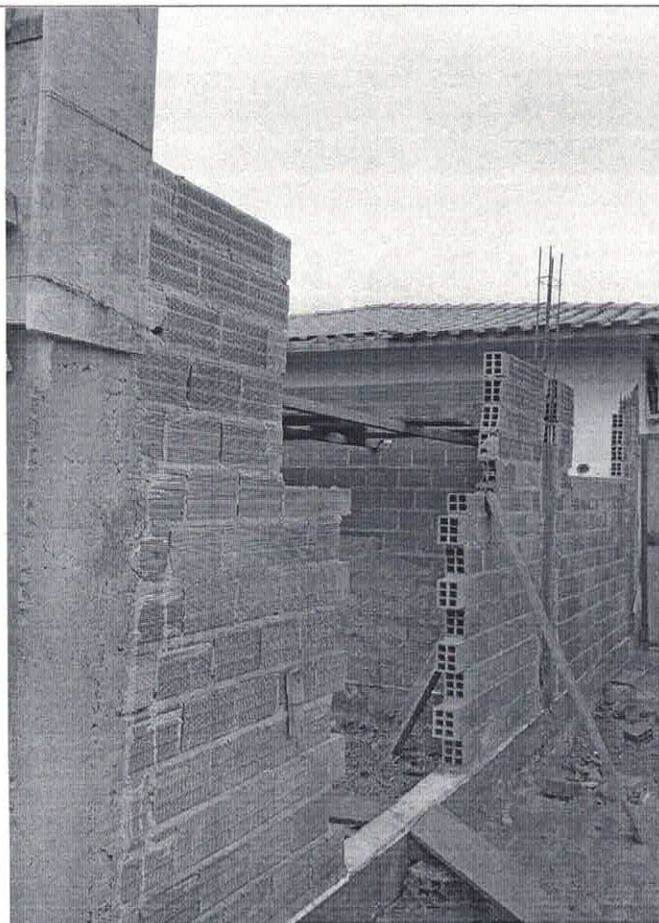
14. Execução dos pilares e execução da alvenaria de vedação;

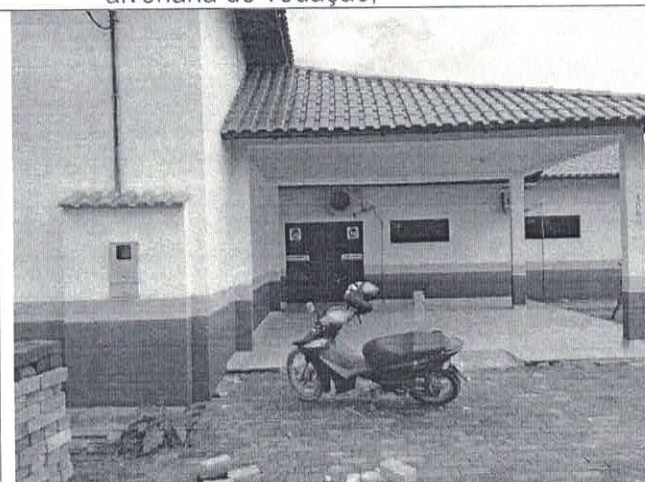
15. Pintura finalizada na parte externa;

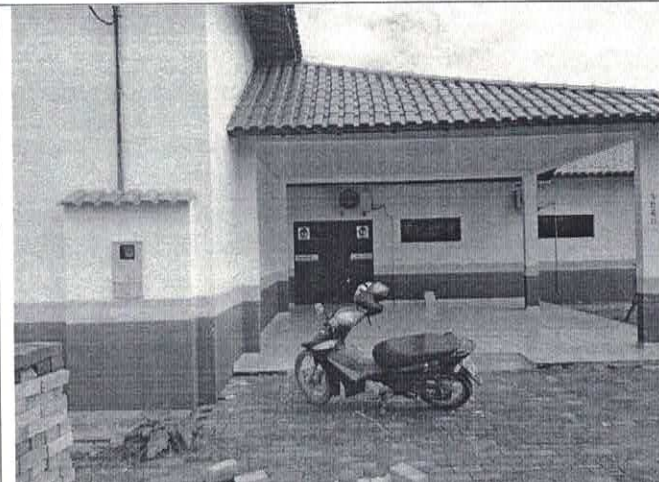
16. Pintura finalizada na parte externa;

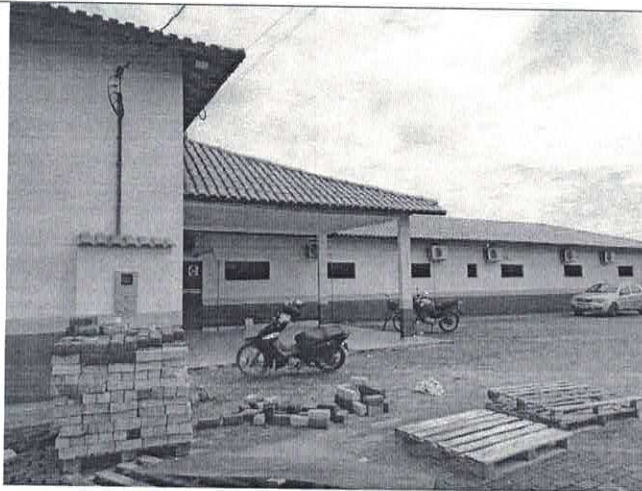
17. Pintura finalizada na parte externa;

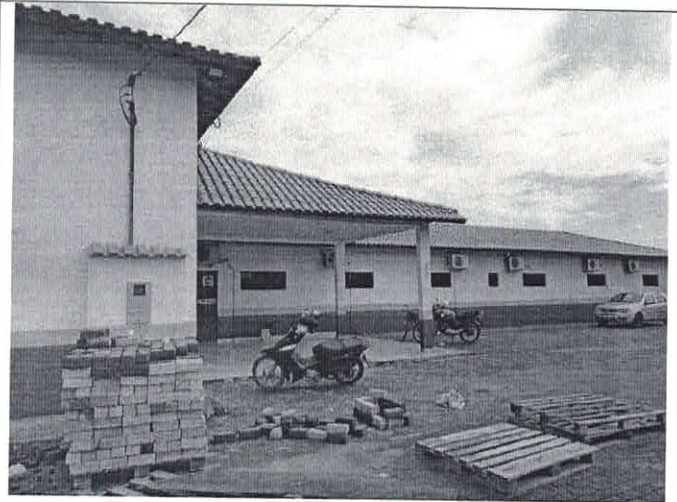
18. Pintura finalizada na parte externa;

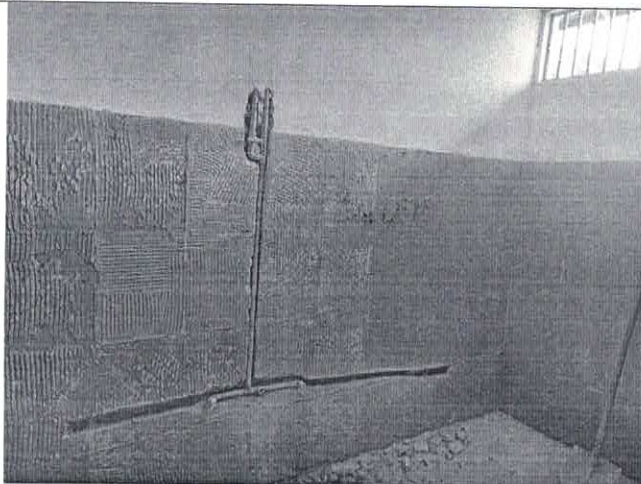
19. Remoção do revestimento cerâmico e das louças/peças sanitárias;

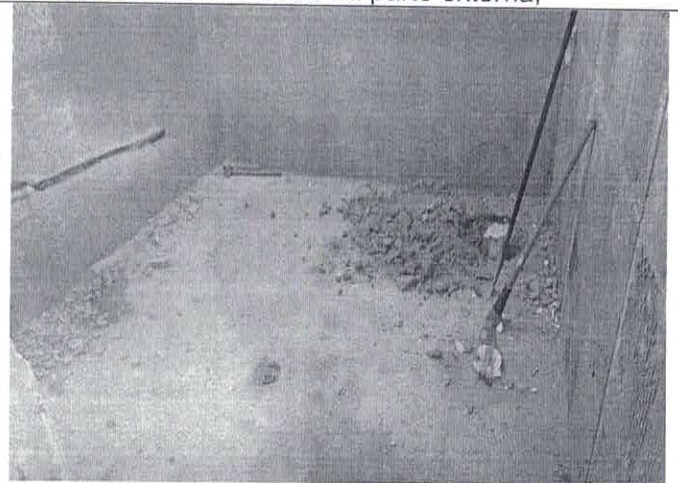
20. Remoção do revestimento cerâmico e das louças/peças sanitárias;

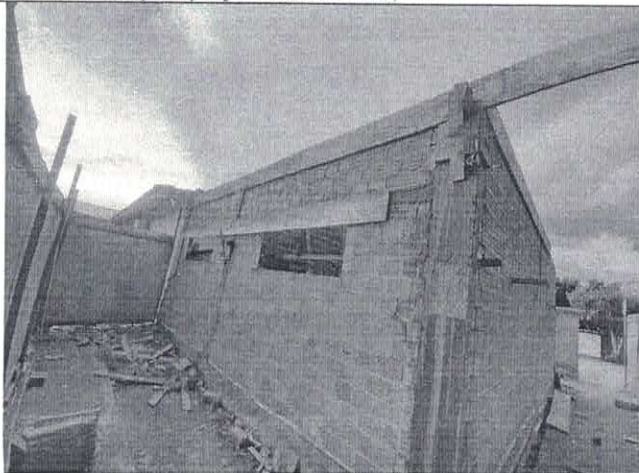
21. Execução da viga de respaldo, verga e contraverga e execução da alvenaria de vedação;

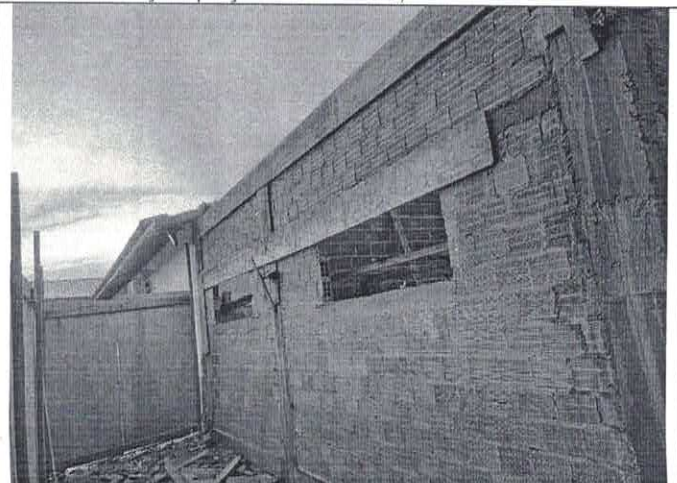
22. Execução da viga de respaldo, verga e contraverga e execução da alvenaria de vedação;
